# 名古屋国際会議場

## 大規模改修工事進捗状況のお知らせ

令和7年11月 Vol.3

名古屋国際会議場は令和7年2月から令和9年3月末まで閉場し、大規模改修工事を実施しております。場内の改修工事の令和7年10月時点の進捗状況をお知らせしてまいります。

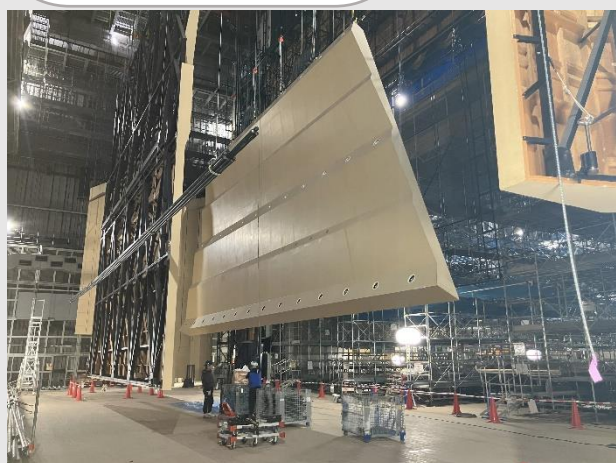
センチュリーホールの舞台の写真です。約27メートルの高さから舞台装置やワイヤーを床におろして取り外しを行っています。反射板は効果的に音声を反射し、客席に聞こえやすい響きを届けるものです。写真の反射板は再利用される予定です。床はヒノキで張り替える予定です。

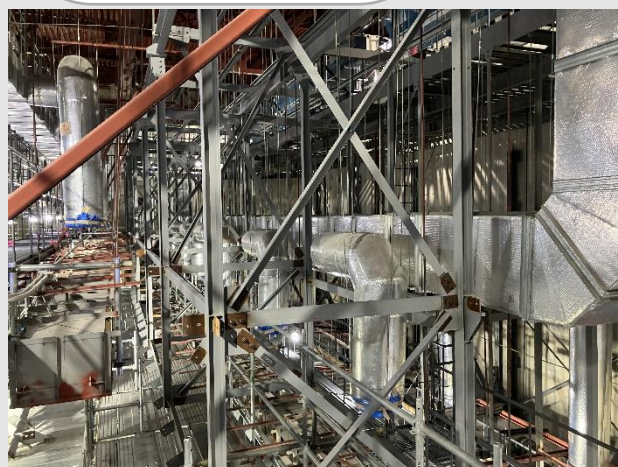
センチュリーホールの客席天井の裏の写真です。天井の耐震補強のため、新たな鉄骨を取り付けています。鉄骨や配管が複雑に入り組んだ天井内ですが、現地調査や3D技術を用いた解析を行い、既存の鉄骨や配管に干渉することの無いように工事を行っています。

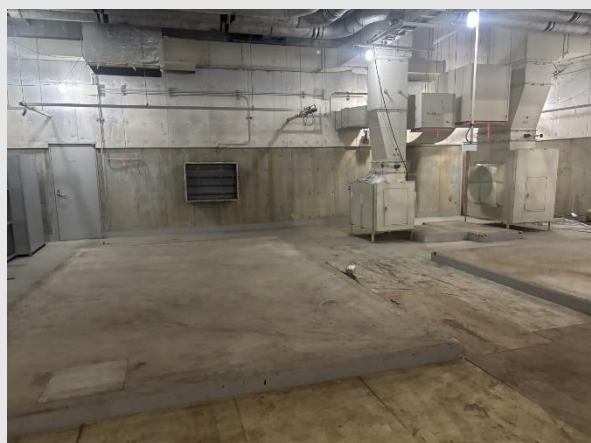
4号館にある白鳥ホール地下の写真です。（普段は入ることはできません）空調設備等の更新のため、既存設備の撤去作業が進められています。
