名古屋国際会議場

大規模改修工事進捗状況のお知らせ

令和7年12月 Vol.4

名古屋国際会議場は令和7年2月から令和9年3月末まで閉場し、大規模改修工事を実施しております。場内の改修工事の令和7年11月時点の進捗状況をお知らせしてまいります。

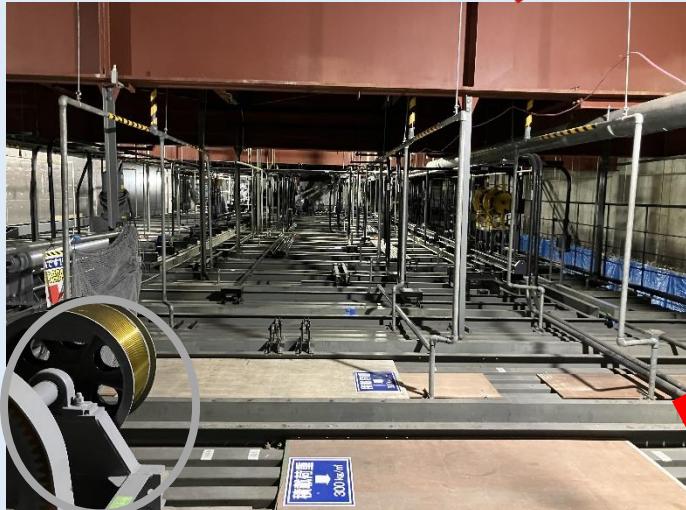
センチュリーホール

※舞台の真上にある格子状の設備。東京では「すのこ」と呼ばれ、京阪では「葡萄棚」と呼ばれています。上から仕掛け物を吊ったり、舞台に散り花や雪を降らしたりします。

11月にご紹介した舞台の床から27m上にある「すのこ」の様子です。舞台の真上にあるため普段目には見ることはありません。現在は既存の舞台装置やワイヤーの撤去が完了し、新設工事が始まっています。（写真左〇は新しい設備です）

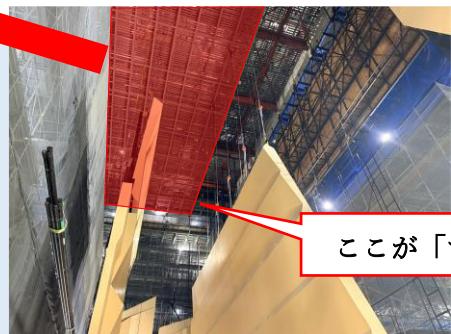
↓舞台から上部を見上げた写真

ここが「すのこ」

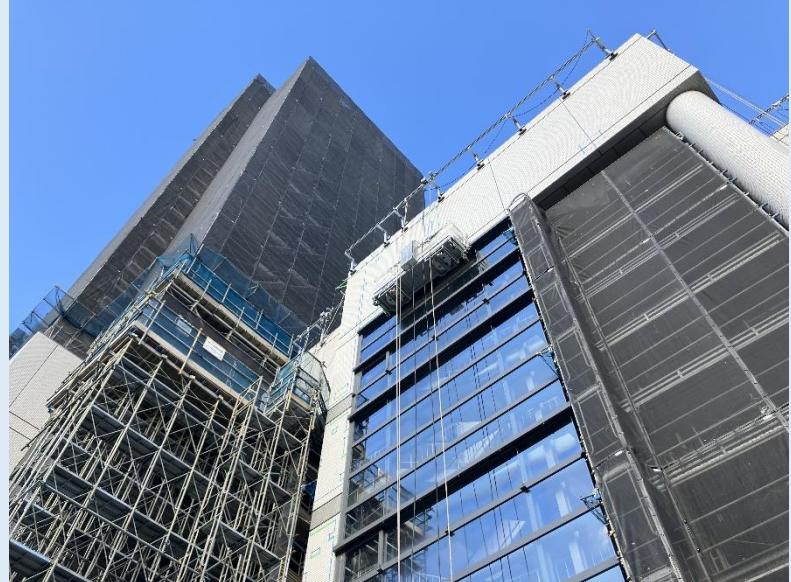
建物南側 外装工事状況

建物南側の外装改修工事状況の写真です。当工事では、外壁タイルの補修、建具の塗装、継ぎ目等のシール打ち換え、クリーニング等の工事を行っています。写真に見られる通り、組立式の足場だけでなく、ゴンドラを使い作業を行っています。外装工事は天候や気温の影響を受けやすく、塗装工事やシール工事（※）は雨や雪が降っていると品質不具合が起こることがあります。また、外気温が5°C以下の場合は品質不具合が起こる場合があるため施工できません。天候や外気温に留意し、工事を行ってまいります。

※シール工事とは水密性・気密性のために部材接合部の隙間や目地にシーリング材を充填する工事です。目地にペースト状のシーリング材を充填後、シーリング材が硬化することにより、上記性能を発揮します。
