名古屋国際会議場

大規模改修工事進捗状況のお知らせ

令和8年1月 Vol.5

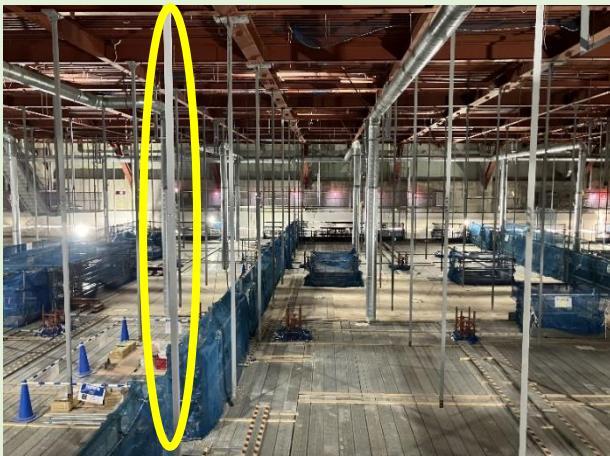
天井内鉄骨工事・設備工事状況
(黄色の○部分が新たな鉄骨です)

1号館1階のイベントホール改修状況の写真です。天井内の鉄骨と設備配管の取り付けを行っております。茶色の足場は昇降式の足場です。天井の解体から新設まで8回昇降し、ホールの天井を完成させる予定です。

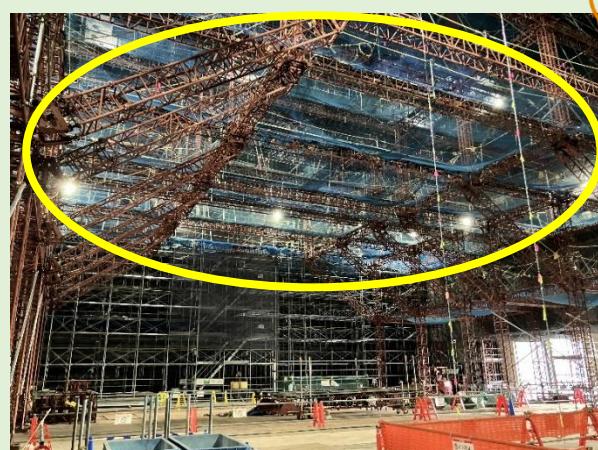
下から見た昇降式足場
(黄色の○が昇降式足場です)

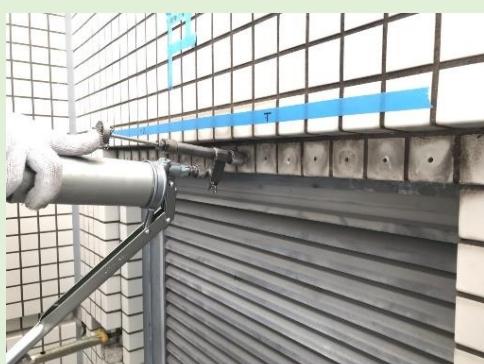
国際会議場の外壁の大部分を占めるタイル壁の補修を行っています。様々な工法がある中、アンカーピンニングエポキシ樹脂注入工法を紹介します。この工法はタイルの浮きを補修するもので、写真のようにタイルに穴をあけ、樹脂を注入しピンを差し込むことでタイルの浮きをなくしていきます。

既存のタイル壁の状態を一つ一つ調べながら、その状態に最適な工法で改修工事を進めています。

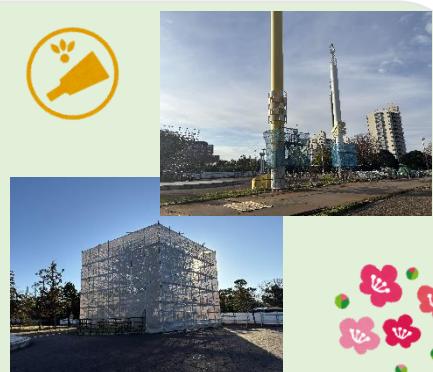
国際会議場の敷地南側に位置するオアシス広場は緑が多く憩いの場となっていました。「アコウの木」(写真左) や「創造の柱」(写真右) は世界デザイン博覧会時からその場所にあります。アコウの木は温暖な地域に生息する木のため、囲いをし、冬支度を行いました。「創造の柱」は劣化調査のため足場をかけ高所作業車等を使用し作業を行っています。
