名古屋国際会議場

大規模改修工事進捗状況のお知らせ

令和8年2月 Vol.6

名古屋国際会議場は令和7年2月から令和9年3月末まで閉場し、大規模改修工事を実施しております。場内の改修工事の令和8年1月時点の進捗状況をお知らせしてまいります。

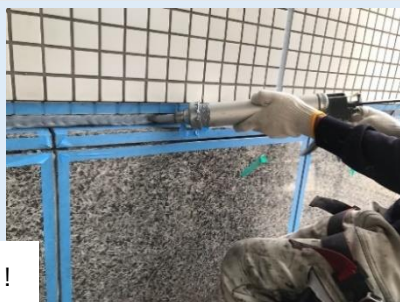
3階中庭はここにありです！

左の写真は4号館3階中庭の写真です。写真では分かりづらいですが、「水張試験」を行っています。この試験は防水工事完了後、防水層に一定期間水を張り漏水がないか確認をするものです。右の写真はシーリングの施工状況です。改修工事では既存のシーリング材を撤去し、材質にあわせて適切なシール材を使用し、打替えを行っています。

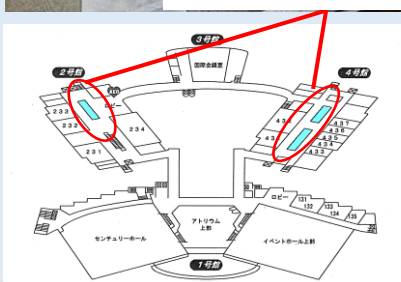
建物の外壁はいくつかに分割された外壁部材が縦横に少し隙間をあけて取り付けられています。この隙間を「目地」と呼びます。目地から水や空気の入りを防ぐために詰め物（シーリング材）を施しています。

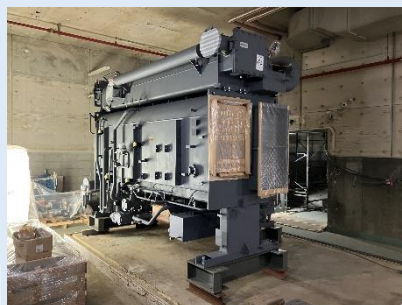
1号館地下2階熱源機械室

既存の機械を撤去し、新しい「冷温水発生器」を設置しました。この機械は、冷暖房用の水を1台で作ることができます。1台で冷暖房の両方に対応ができます。
